Geologische Untersuchungen

Erschließungsplanung Gewerbegebiet Saugarten

Bauherr: Stadt Leutkirch

Klaus-Peter Sickinger
88339 Bad Waldsee
Datum: 22.10.2019

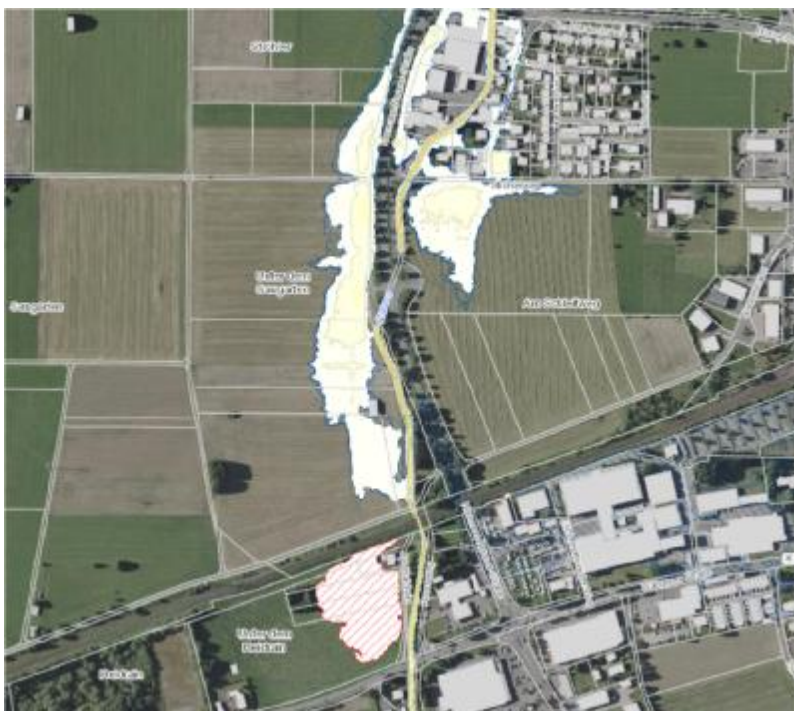
Am östlichen Rand des Untersuchungsgebiets fließt das Oberflächengewässer Rauns. Oberstromig verbindet ein Hochwasserentlastungskanal die Rauns mit der Eschach, so dass ein geregelter Abfluss gewährleistet sein sollte. Dennoch sind im östlichen Bereich des Untersuchungsareals laut Hochwasserrisikokarte (Quelle: LUBW) Überflutungsflächen mit einer Einstautiefe von max. 0,5 bis 1 Meter bei einem HQ 100 kartiert.

Abbildung 3: Überflutungsflächen im Untersuchungsgebiet (Quelle: LUBW, RIPS)

Die berechneten Überflutungsflächen werden durch einen Übertritt des Oberflächengewässers der Rauns in die Fläche im Süden sowie etwa mittig des Untersuchungsareals begründet. Grundwasserabhängige Druckbereiche sind im Untersuchungsareal nicht kartiert, sind jedoch südlich der Bahnlinie/ südlich des Untersuchungsareals ausgewiesen.

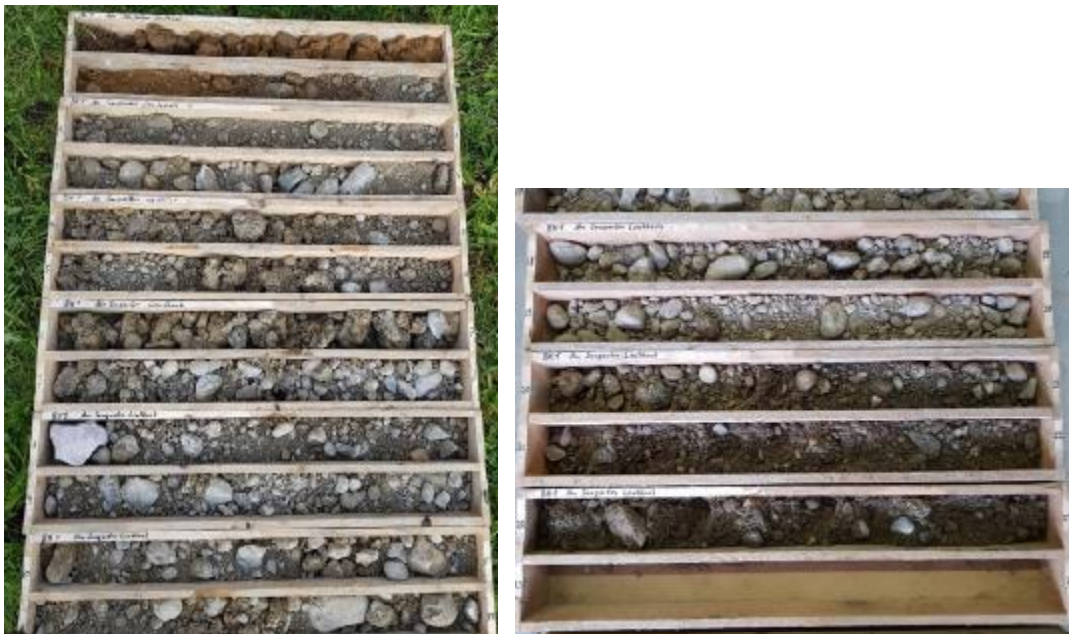
Abbildung 7: Aufschluss BK 1/18 (0 bis 18 m u. GOK; 18 bis 23 m u. GOK)

Bei der Schichtenfolge der Schmelzwassersedimenten des Niederterrassenniveaus handelt es sich um überwiegend grau bis stellenweise graubraun gefärbte Schmelzwasserkiese und -sande. Im Aufschlussbild sind die Kieskomponenten dominant. Im Kiesverband treten jedoch immer wieder unterschiedlich ausgeprägte Sandlagen (Schmelzwassersande) auf.

Insbesondere in den Bohrungen BK1, BK2 und BK4 wurden in den oberflächennahen Lagen der Schmelzwasserkiese verbackene Schichten in Tiefen zwischen 2 und 10 Meter unter GOK angetroffen.

Nachfolgende Abbildung zeigt die Schmelzwasserablagerungen im Aufschlussbild für BK 1 und BK 4:

Bei Bohrung BK1 wurde ab einer Teufe von 21 m u GOK bis zur Endteufe der Bohrung von 23 m u GOK eine Abnahme der Kieskomponente aufgenommen. Bei Bohrung BK 4 konnte zur Tiefe keine Abnahme der Kieskomponente festgestellt werden, es konnte jedoch ab 27,20 m u GOK (633,16 m ü.NN) eine Beimengung von Schluff, schwach tonig festgestellt. Dies korreliert mit der Aufnahme der Bohrung 119721 (Aufnahme Kiderlen) nordwestlich des Untersuchungsareals, bei der ab 25,5 m bis 27 m (629,6 m ü.NN – 628,1 m ü.NN) eine stark tonige Beimengung zur Hauptkomponente Kies vermerkt ist (Quelle: Hydrogeologische Karte BW, Leutkircher Heide und Aitrachtal, Erläuterungen, Kap. 8, Aufschlussverzeichnis).

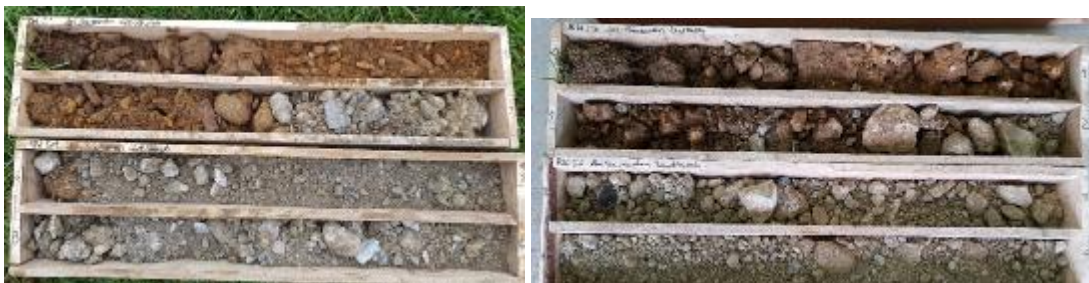
Abbildung 9: Aufschluss BK 5.1/18 und 5b/18, Kolluvium

Die Mächtigkeit des Kolluvium/ holozäne Abschwemmassen (qhz) wurde in den Bohrungen BK 5a, BK 5b mit 1,5 bis 2 Meter erbohrt.

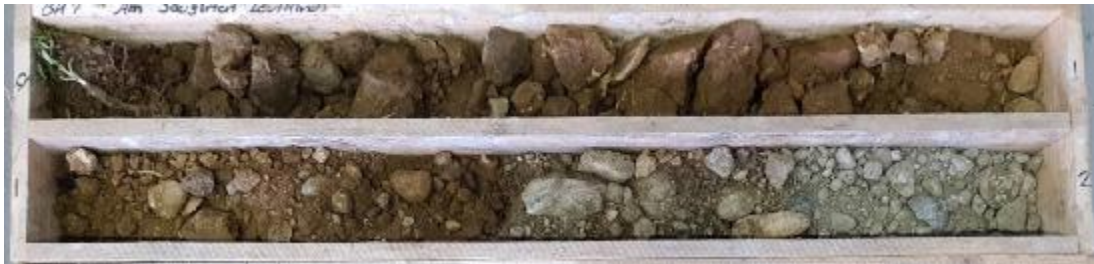
Abbildung 13: BK 1: Braunerde über Schmelzwasserkiesen

Nachfolgende Abbildungen zeigen die Bodenbildung der Braunerde aus Schmelzwasserschottern.

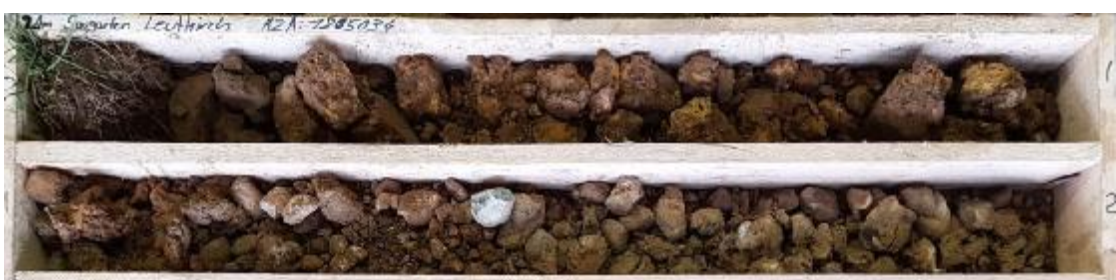
Abbildung 15: BK 2: Vega/ Braunauenboden über Kiesverwitterungshorizont

Aus den Auesedimenten (Auenlehm und Auesand) der Rauns hat sich ein kalkhaltiger Brauner Auenboden entwickelt. Die Profilmächtigkeit wird mit 5 bis teilweise > 10 dm angegeben. Die Bodenfunktionen nach "Bodenschutz 23" (LUBW 2011) als Ausgleichskörper im Wasserkreislauf wird mit sehr hoch eingestuft (4.0), die Funktion als Filter und Puffer für Schadstoff wird als hoch (3.0) eingestuft. Die Gesamtbewertung der Bodenfunktionen nach "Bodenschutz 23" der Braunerde-Parabraunerde beträgt 3.33. De facto ist nach den Profilen BK 2 und BK3 von einer landwirtschaftlich degradierten Vega auszugehen.

Nachfolgende Abbildung zeigen die Bodenbildung anhand der Bohrkern der Bohrungen BK 2 und BK3.

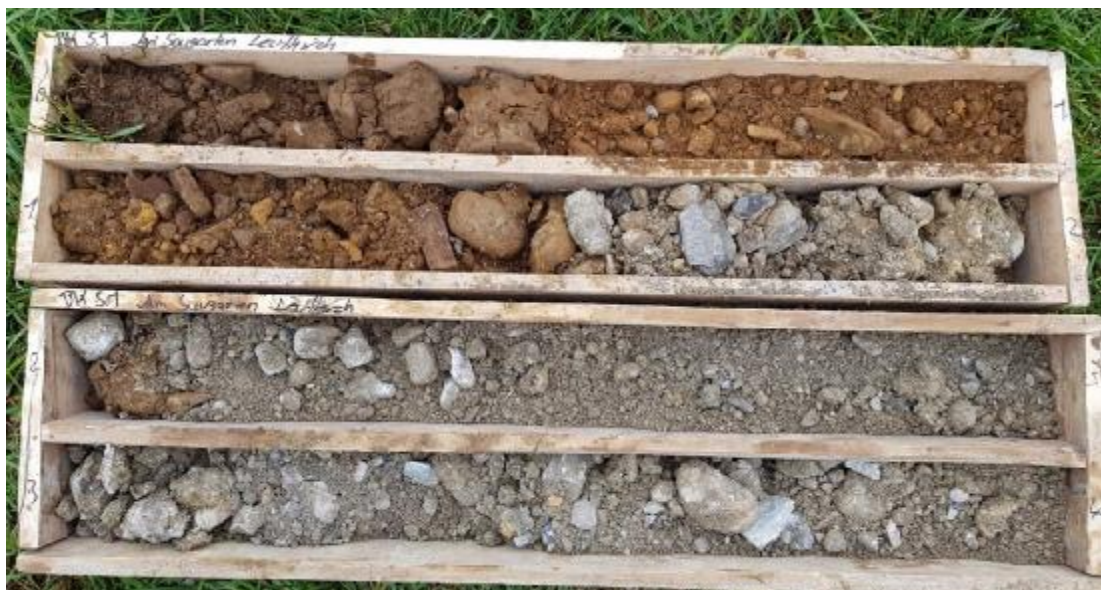
Abbildung 17: BK 5: Kolluvium aus holozänen Abschwemmassen

In Hanglage tritt im südwestlichen Bereich Kolluvium über Braunerde aus holozänen, mittel tiefen Abschwemmassen über Schmelzwasserschotter auf. Die Bohrkerne des Aufschlusses BK 5.1 können der Bodenform zugeordnet werden.

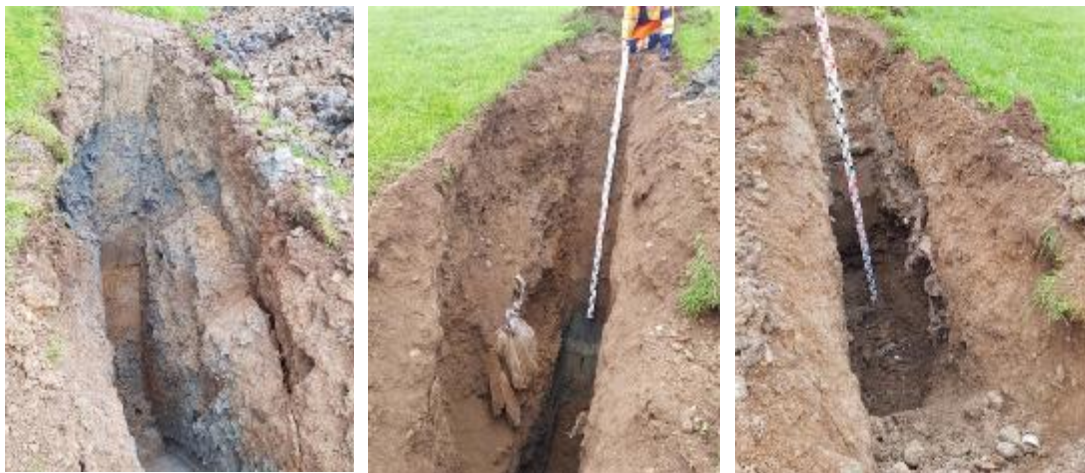
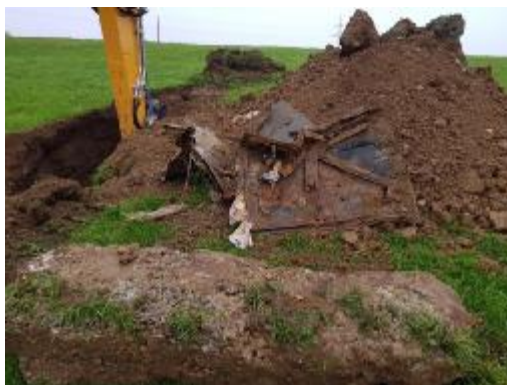
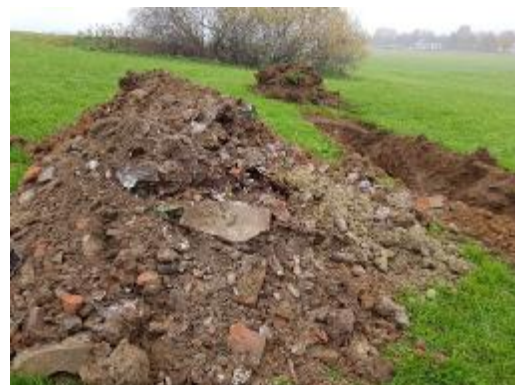
Abbildung 20: Aufschlüsse der Schurfgruben S1 bis S3

Nachfolgende Abbildung zeigt die Aufschlüsse der Schurfgruben S1 bis S3 sowie die Ablagerungsmaterialien aus den Schurfgruben S2 und S3.

Die anthropogenen Auffüllmaterialien der Schurfgruben S1 bis S3 wurden beprobt und chemisch analytisch auf die Parameter nach VwV Boden Baden-Württemberg an Schichten mit überwiegend Erdaushub bzw. die Parameter nach Deponieverordnung (DepV DK0) an Schichten mit Müllkomponenten > 10% untersucht.

Auf Basis der orientierenden Abfalluntersuchung an Bodenproben kann von einer Zuordnung der aufgefüllten Erdaushubmaterialien ohne Fremdbestandteile von überwiegend Z0 nach VwV Baden-Württemberg ausgegangen werden. Bei den untersuchten Ablagerungen mit Müllkomponenten muss von einer Zuordnung im Falle einer Entsorgung in Deponieklasse DK0 bis DKIII ausgegangen werden. Insofern ist ein sorgfältiges Separieren von Abfallmaterialien geboten.

Die orientierende Abfalluntersuchung erfolgte im Hinblick auf die Machbarkeit einer Sanierungsmaßnahme mittels einer Dekontamination mit einfachen Mitteln (Aushub und Entsorgung).

Sofern sich das Auftreten der Müllkomponenten auf das Umfeld der Schurfgruben S2 und S3 begrenzt kann bei einer angesetzten Fläche von 20 auf 30 Meter eine Abfallmenge in Zuordnung DK0 und größer von mindestens ca. 1.000 m³ angenommen werden. Bei den aktuellen Entsorgungskosten muss hier ein Aufwand für Aushub und Entsorgung von 50.000 bis > 100.000 € angenommen werden.
